فصل دوم کتاب جراحی ارتوپدی  
محوطه لگنی در دام‌های کوچک

ارزیابی رادیوگرافی نرمال  
محوطه لگنی

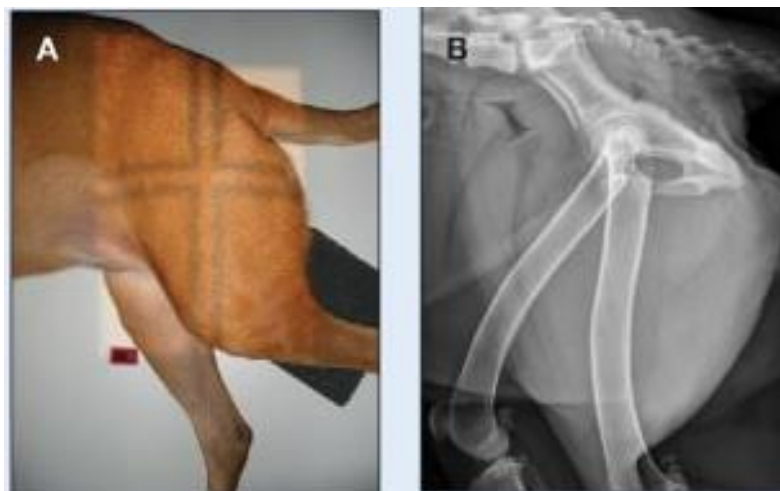
**تصویر ۱-۲ - نحوه حالت گماری اندام-های لگنی.** استخوان‌های نیم‌لگن چپ و راست روی هم قرار می‌گیرند. به سوراخ-های ابتراتور دقت کنید که در نمای استاندارد دقیقاً روی هم قرار گرفته‌اند.

اندام‌های لگنی را باید به طور جداگانه با اسفنجی که بین آنها قرار گرفته است، نوار بزنید به طوری که مطمئن شوید دو نیم لگن چپ و راست هم راستا شده‌اند و مستقماً روی هم قرار گیرند. اندام لگنی که به کاست نزدیک-تر است در موقعیت جلویی قرار می‌گیرد در حالی که اندامی که از کاست فاصله دارد در موقعیتی عقب‌تر قرار می‌گیرد. در این حالت اندام‌های حرکتی خلفی به حالت قیچی قرار گرفته به طوری که مفاصل زانو روی هم نمی‌افتد (تصویر ۱-۲).

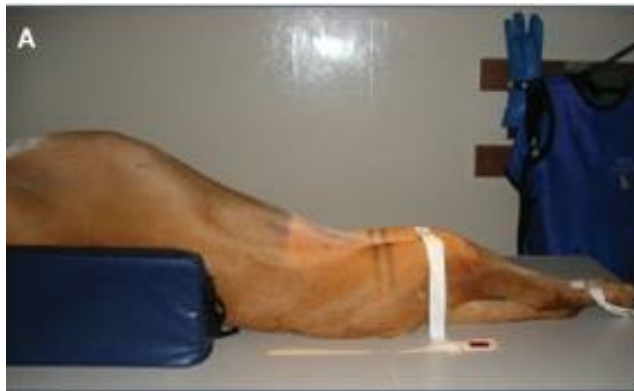
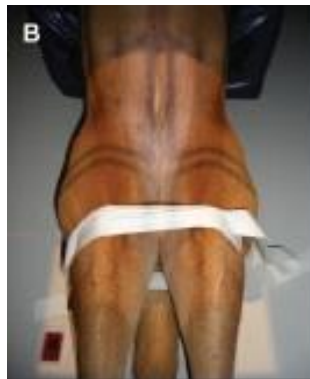
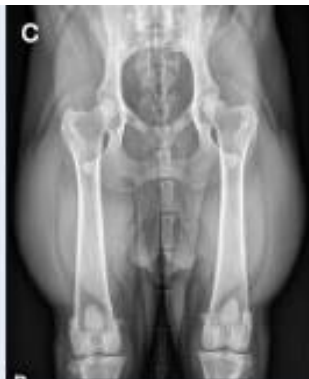
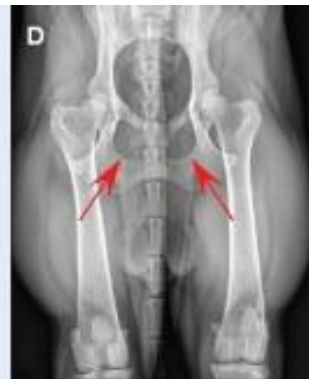
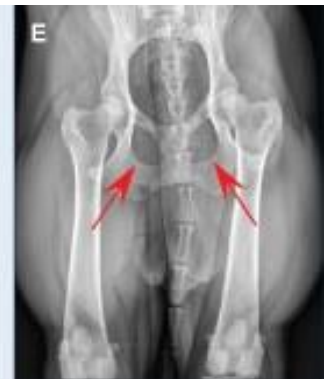
**تصویر ۲-۲- رادیوگراف نمای شکمی-پشتی با پاهای کشیده. A و B- اندام حرکتی خلفی به حالت کشیده شده قرار گرفته و در سطح مفاصل زانو، هر دو اندام به هم در یک موقعیت مناسب اندام حرکتی خلفی نسبت به لگن و کاست اشعه با چسب متصل می‌شوند. C- به اندازه و شکل متقارن سوراخ ایترا تور دقت کنید. D و E- به اندازه و شکل غیرمتقارن سوراخ ایترا تور دقت کنید.**

بیمار به پشت در یک تشک ۷ شکل خوابانده می شود (تصویر ۲-۲). استفاده از این تشک ۷ شکل، کمک می-کند که ستون مهره و جناغ بیمار در یک راستا قرار گرفته و لگن در یک مسیر مستقیم قرار گیرد. برای جلوگیری از روی هم قرار گرفتن آرتیفکت‌های تشک ۷ شکل و لگن، کل لگن باید خارج از تشک ۷ شکل و روی کاست قرار گیرد. این نحوه حالت گماری باعث می‌شود از بزرگنمایی تصویر ممانعت شود.

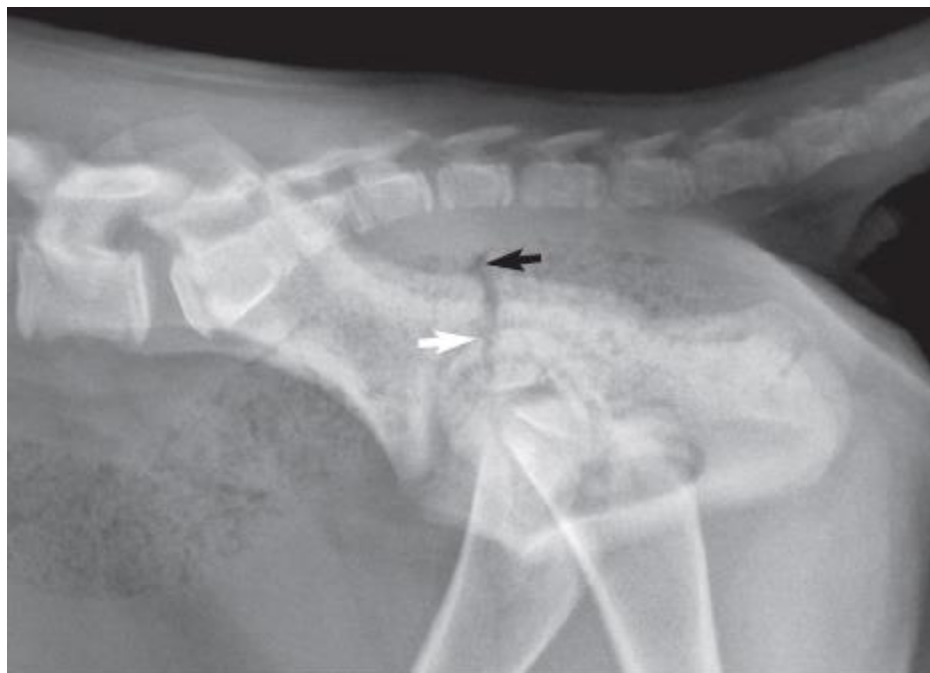
**تصویر ۹-۲-** رادیوگراف جانبی لگن یک قلابه سگ ۴ ماهه نژاد لابرادور رتریور. اینجا یک حجم زیادی از مدفوع در رکتوم وجود دارد. یک خط عمودی از تجمع گاز در مدفوع که هم پوشانی با ایلیم و استابولوم (پیکان سفید) دارد می تواند به عنوان شکستگی تفسیر شود. به هر حال با بررسی دقیق، خط رادیولوسنت اطراف لگن (پیکان سیاه)، نمی تواند به عنوان قسمتی از لگن در نظر گرفته شود.

روی هم قرار گرفتن تصویر لگن با محتوای مدفوع می تواند منجر به تشخیص اشتباه به عنوان شکستگی به خصوص در نمای جانبی شود (تصویر ۹-۲).

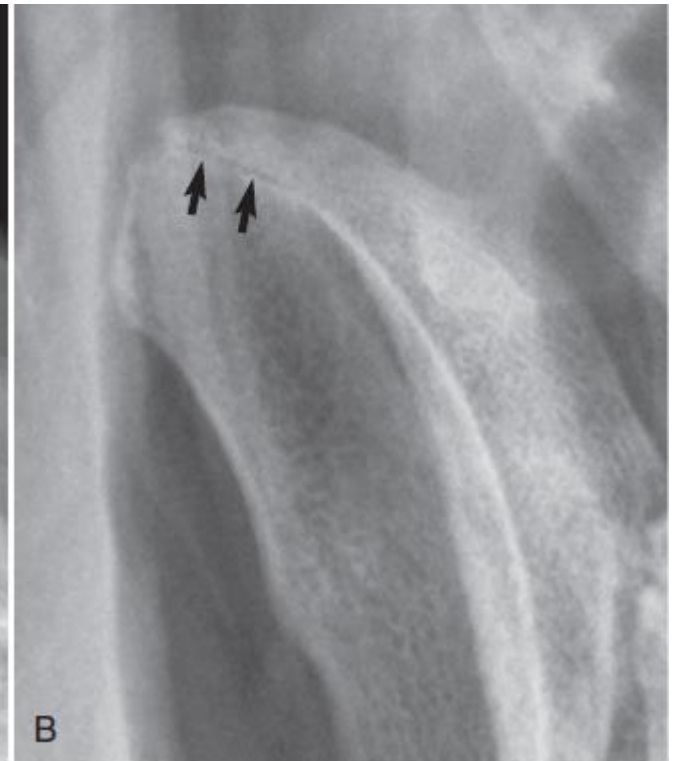
**تصویر ۲-۱۴- نمای** جانبی ناحیه سه تیغ ایلئومی (A) و نمای شکمی-پشتی سه تیغ ایلئومی سمت راست (B) مربوط  
به یک قلاده سگ ده ساله نژاد ژرمن شپهر. در نمای جانبی خط رادیولوسنتی سه تیغ ایلئومی دیده می‌شود (پیکان  
سیاه). در نمای شکمی-پشتی اگر کمی مورب شود فاصله بین سه تیغ ایلئوم و بال ایلئوم دیده می‌شود (پیکان سیاه).

استخوان ایلیوم به دو قسمت بال (در جلو) و بدنه (در عقب) تقسیم می‌شود که قسمت جلویی بال ایلیوم، "سه تیغ ایلیومی" نام دارد. سه تیغ ایلیومی در بیشتر سگ‌ها تا سن دو سالگی با بال استخوان ایلیوم متصل می‌شود، اما در بیش از ۱۰ درصد سگ‌ها اتصال ناکاملی به صورت دائم وجود دارد (تصویر ۲-۱۳). این اتصال ناکامل سهواً می‌تواند به عنوان شکستگی تفسیر شود. معمولاً سه تیغ ایلیومی متصل نشده، در نمای جانبی مشاهده می‌شود. در نمای شکمی-پشتی، تصویر سه تیغ ایلیومی روی بال ایلیوم می‌افتد و هرگونه اتصال ناکامل دیده نمی‌شود. به هر حال اگر نمای شکمی-پشتی کمی مورب تهیه شود، اتصال رادیوسنتی بین سه تیغ ایلیومی و بال ایلیوم، گهگاهی مشاهده می‌شود (تصویر ۲-۱۴).

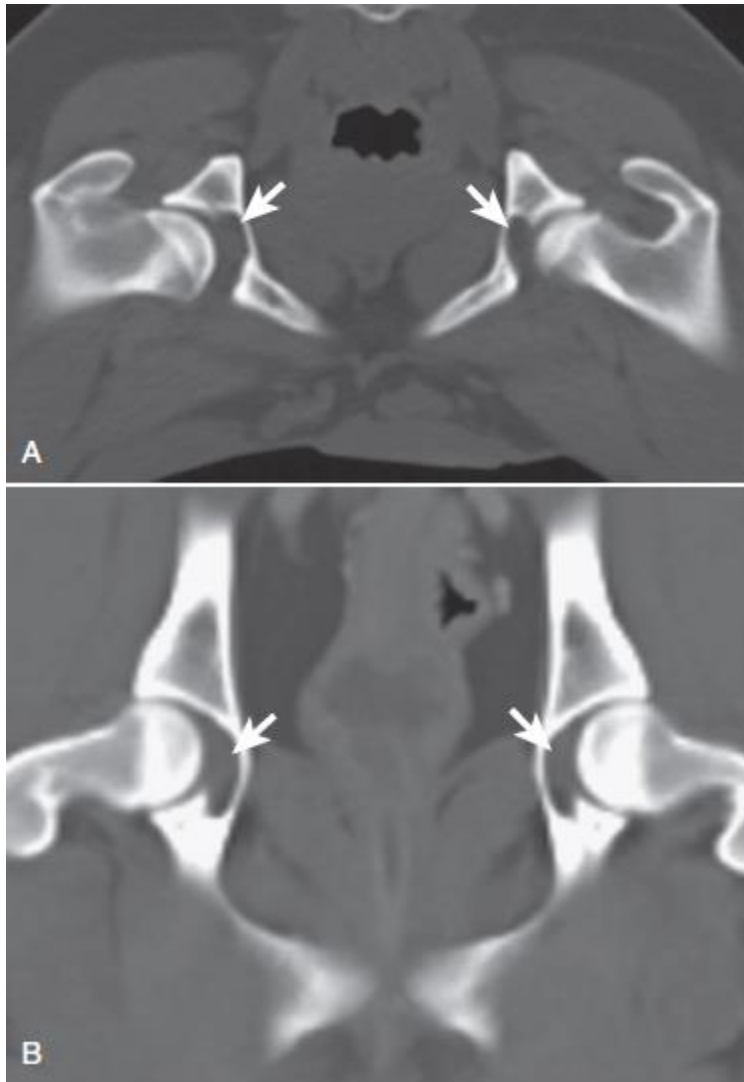
**تصویر ۲-۱۵- تصاویر سی تی اسکن مقطع عرضی و نمای پشتی ناحیه استابولوم یک قلابه سگ یک ساله نژاد گلدن رتریور که گودی استابولومی را نشان می‌دهد (پیکان سفید رنگ).**

استابولوم در محل تلاقی استخوان‌های ایلیوم، ایسکیوم و پیویس شکل می‌گیرد که مهم‌ترین جزء مفصل لگنی-رانی را به خود اختصاص می‌دهد. استابولوم به وسیله یک تورفتگی غیرمفصلی با نام "گودی استابولومی" که قسمت وسط سطح مفصلی را به خود اختصاص می‌دهد، مشخص می‌شود (تصاویر ۲-۴، ۱۵-۲ و ۱۶-۲). ارزیابی رادیوگرافیکی شلی مفصلی (برای تشخیص دیسپلازی مفصل هیپ سگ‌سانان)، معمولاً از نمای شکمی-پشتی با مفصل لگنی-رانی باز شده استفاده می‌شود. در این نما، باید تجانس در جلوی گودی استابولومی (یک سوم جلویی مفصل هیپ که با سر پیکان سفید نشان داده شده است) ارزیابی شود (تصویر ۲-۱۶). از آنجایی که گودی استابولومی اتصال یکدست بین سر استخوان ران و حفره استابولوم را قطع می‌کند، نمی‌توان تجانس را در این ناحیه بررسی کرد. در بعضی سگ‌های جوان، یک مرکز جداکننده استخوان سازی در لبه جلویی-جانبی حفره استابولوم وجود دارد که این نهایتاً به استخوان ایلیوم متصل می‌شود و نباید به عنوان یک قطعه شکستگی در نظر گرفته شود (تصاویر ۲-۱۷ و ۲-۱۸).

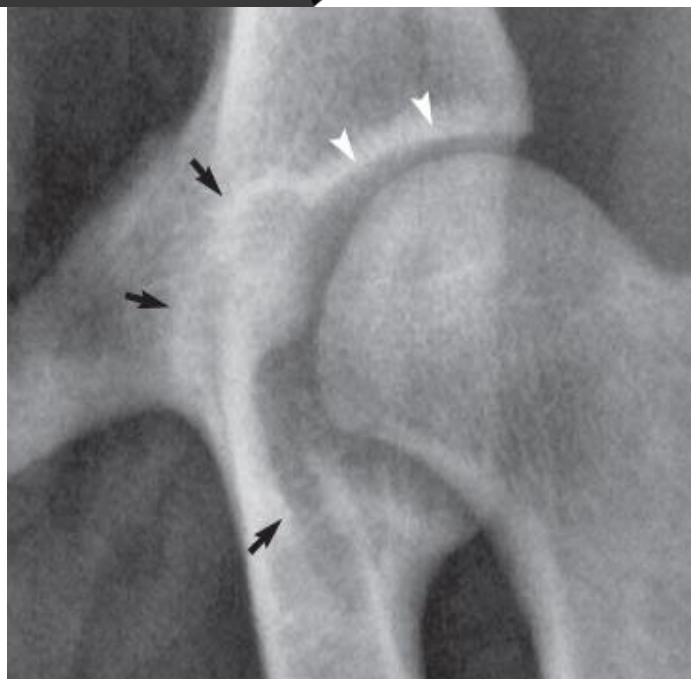
**تصویر ۲-۱۶-** رادیوگراف حفره استابولوم سمت چپ یک قلاده سگ ۷ ساله نژاد استرالین شپهرد. گودی استابولومی (پیکان‌های سیاه رنگ) عهده‌دار قسمت مرکزی حفره استابولوم است. تجانس مفصل لگنی-رانی باید در قسمت جلویی گودی استابولومی ارزیابی شود (سر پیکان سفیدرنگ). مفصل هیپ در این سگ به مقدار خیلی کمی عدم تجانس دارد. با توجه به فضای مفصلی کمی عریض‌تر در ناحیه کمی جلوتر از گودی استابولومی نسبت به فضای مفصلی، در سطح جلویی-جانبی ارزیابی انجام می‌شود.

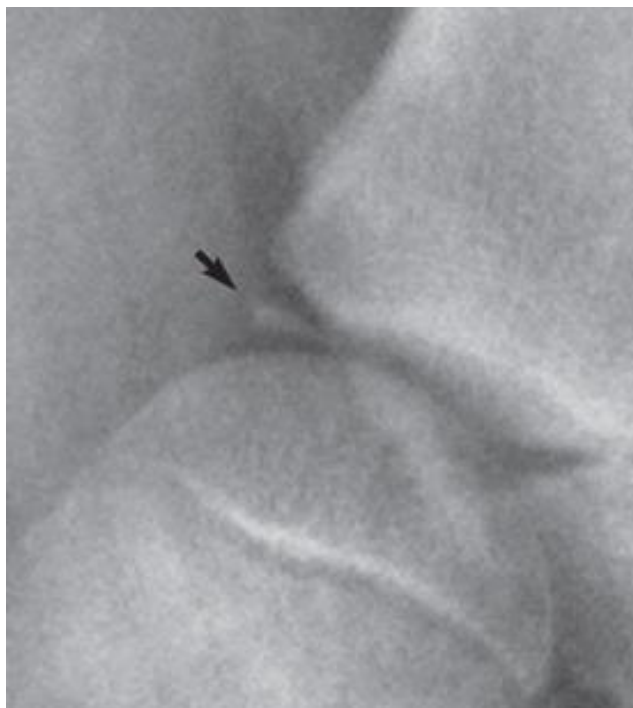
**تصویر ۲-۱۸-** نمای شکمی-پشتی رادیوگراف ناحیه استابولوم یک قلاذه سگ ۴ ماهه نژاد "وی مارنر". مجاور ناحیه جلویی-جانبی حفره استابولوم به علت وجود یک مرکز تشکیل استخوان مجزا (پیکان)، یک اوپسیتة کوچک مشاهده می‌شود. این مسئله نباید به عنوان یک قطعه شکستگی جدا شده تعبیر شود.

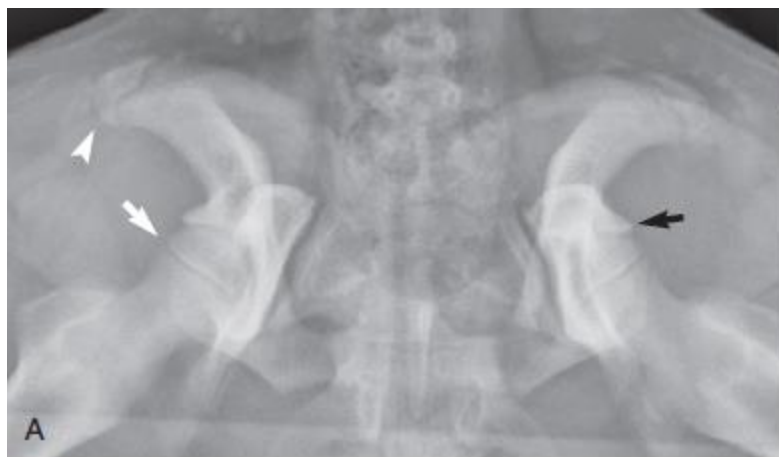
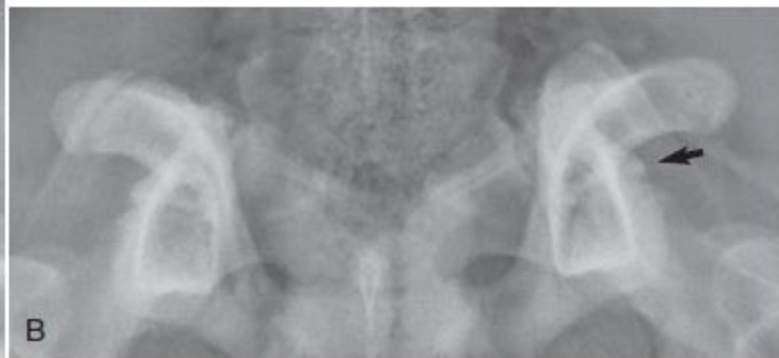
**تصویر ۲-۲۰-** نماهای لبه پستی استابولوم یک قلاده سگ ۷ ماهه ویزلا (A) و یک قلاده سگ ۱۱ ماهه نژاد مستیف. در تصویر A، لبه پستی حفره استابولوم با پیکان سیاه مشخص شده است. توجه شود که چگونه فضای مفصل لگنی-رانی بلافاصله زیر لبه پستی این حفره به صورت افقی قرار دارد و اینکه لبه استابولوم نسبتاً برجسته است. در این سگ جوان، صفحه رشد سر استخوان ران همچنان باز است (پیکان سفید رنگ). برجستگی ایسکیومی هم با سر پیکان سفید رنگ نشان داده شده است که هنوز صفحه رشد آن باز است. سگ تصویر B کمی بزرگتر است و برای مقایسه گذاشته شده است. لبه استابولومی با پیکان سیاه رنگ مشخص شده است.

دو نمای رادیوگرافی تکمیلی وجود دارد که بعضی اوقات برای ارزیابی حفره استابولوم استفاده می‌شود. مورد اول لبه پشتی استابولوم<sup>۱</sup> (DAR): همان‌طور که از نام آن مشخص است برای ارزیابی موقعیت لبه پشتی استابولوم، حیوان حالت‌گماری می‌شود. برای دستیابی DAR، حیوان بیهوش شده به جناغ خوابانده شده و اندام حرکتی خلفی به سمت جلو کشانده می‌شود. اگر حالت‌گماری صحیح باشد، مرکز امواج اشعه X از محور طولی بدنه استخوان ایلیم عبور کرده و منجر می‌شود تصاویر بال استخوان ایلیم، بدنه ایلیم، حفره استابولوم و برجستگی ایسکیومی رو هم قرار بگیرند. این باعث می‌شود لبه پشتی حفره استابولوم بدون مانعی، مشخص شود (تصویر ۱۹-۲). در نمای DAR یک سگ نرمال، سطح پشتی فضای مفصل هیپ باید به صورت افقی جهت‌دهی شده و لبه استابولوم باید نسبتاً مشخص شود (تصویر ۲-۲۰).

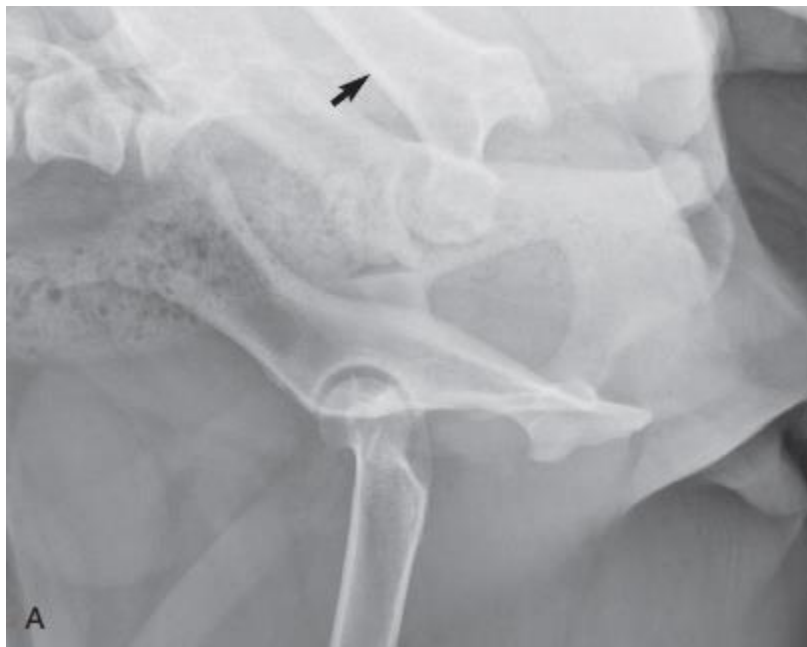
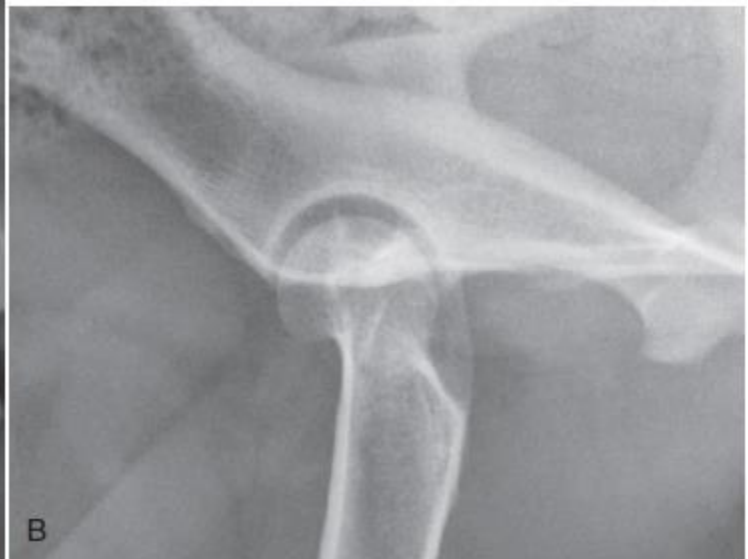
**تصویر ۲-۲۱-** نمای جانبی پا باز (A) و تصویر بزرگ شده (B) مفصل لگنی-رانی سمت راست یک قلاذه سگ ۴ ساله نژاد مخلوط. به نمای شفاف مفصل لگنی-رانی توجه کنید. در تصویر A، به موقعیت ران سمت راست (پیکان) توجه کنید که به سمت جانبی و پشتی از بدن دور شده است.

نمای تکمیلی دیگر برای ارزیابی حفره استابولوم از نمای جانبی است که پا باز می شود. در این نما، یک تصویر جانبی، مورب و شفاف از حفره استابولوم و سر استخوان ران تهیه می شود. برای دستیابی به این نما، حیوان به سمت جانب حالت گماری شده و مفصل لگنی-رانی مدنظر پائین در کنار کاست اشعه قرار می گیرد. اندام حرکتی خلفی سمت مقابل از بدن به سمت جانب و پشت دور شده تا در نمای مدنظر بالای مهره کمری قرار بگیرد. سپس مرکز اشعه روی مفصل هیپ مدنظر متمرکز می شود تا تصویر شفافی از استابولوم و قسمت بالایی ران بدست آید ( تصویر ۲-۲۱).

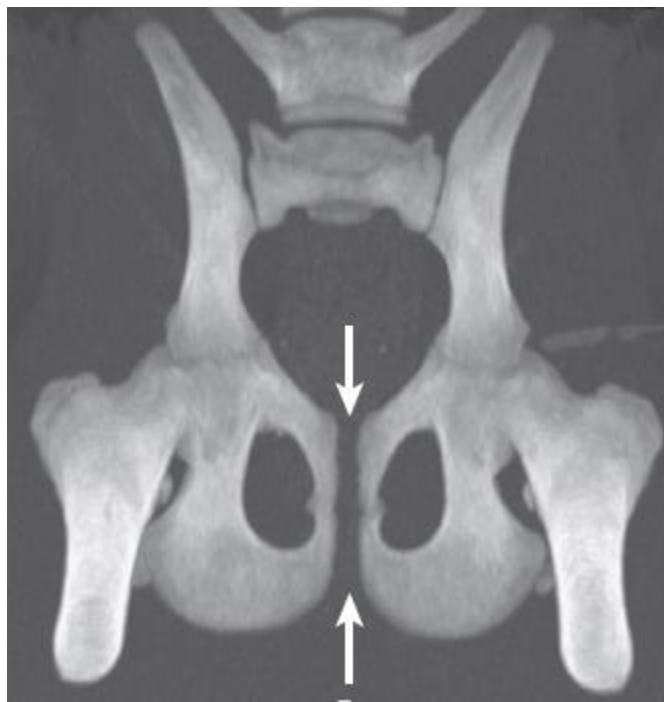
**تصویر ۲-۲۱-** تصویر سی تی اسکن با بیشترین شدت پرتوافکنی<sup>۱</sup> (MIP) محوطه لگنی یک قلابه سگ نژاد لابرادور رتریور. به اتصال بزرگ فیروزه سمفیز لگنی توجه کنید (پیکان سفید رنگ). MIP یک تصویر ساخته شده از دو اسلایس دو بعدی سی تی اسکن برای تهیه تصویر حجمی است.

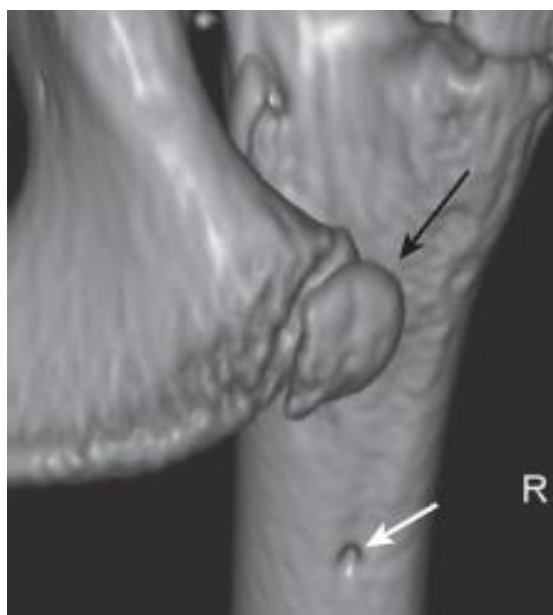
**تصویر ۲-۲۳-** تصویر سه بعدی سطح پشتی استخوان ایسکیوم سمت راست یک قلابه سگ ۴ ماهه نژاد گلدن رتریور. به مرکز جداگانه استخوان-سازی برجستگی ایسکیومی دقت کنید (پیکان سیاه‌رنگ). کانال تغذیه‌ای، سوراخی در کورتکس عقبی استخوان است که نشان داده شده است (پیکان سفیدرنگ).

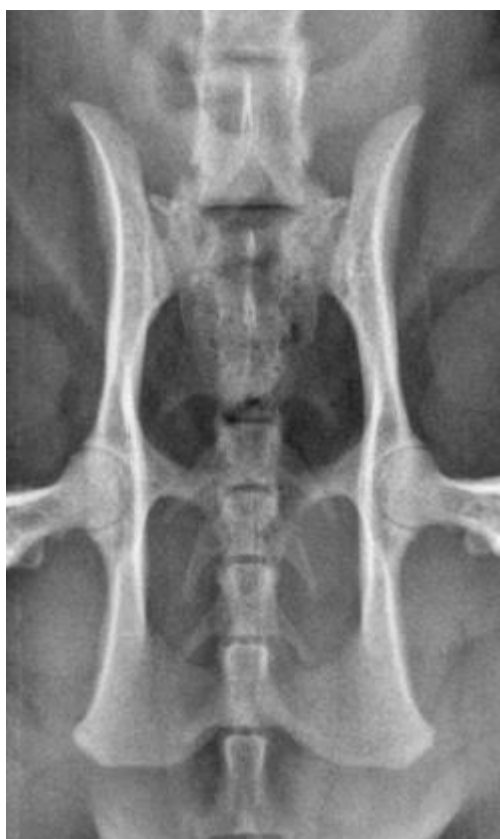
**تصویر ۲-۳۰-** رادیوگراف شکمی-پشتی لگن یک قلابه سگ ۷ ساله گربه نژاد بومی. به طور کلی لگن گربه مستطیل تر از لگ سگ است و ایسکیوم به نسبت کشیده‌تر است.

به طور کلی از لحاظ رادیوگرافیکی، شکل کلی لگن در سگ‌سانان بدون توجه به نژاد سگ شبیه هم به نظر می‌رسد. در گربه‌ها شکل کلی لگن مستطیلی‌تر از لگن سگ‌هاست و به نسبت ایسکیوم کشیده‌تری دارند (تصویر ۲-۳۰). نکات کلی آناتومیک لگن سگ‌سانان برای گربه‌سانان نیز مطرح می‌باشد.
